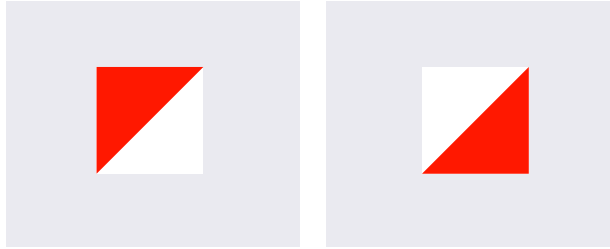
Nicht-Einhaltung der Mindest-flächen für eine Kennzeichnung nach DIN 30710

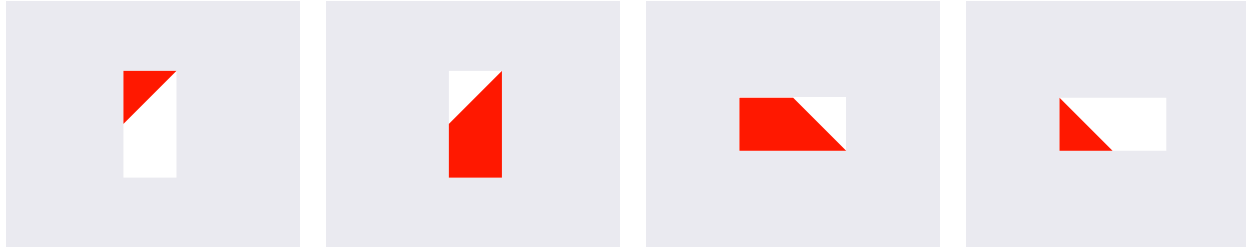
angeschnittene Normflächen

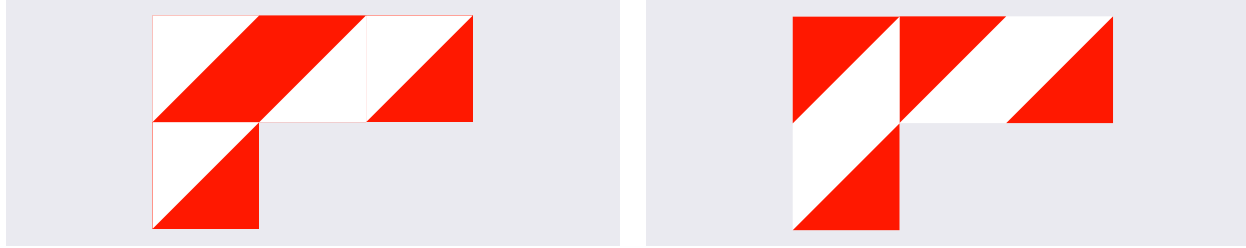
Fläche falsch kombiniert

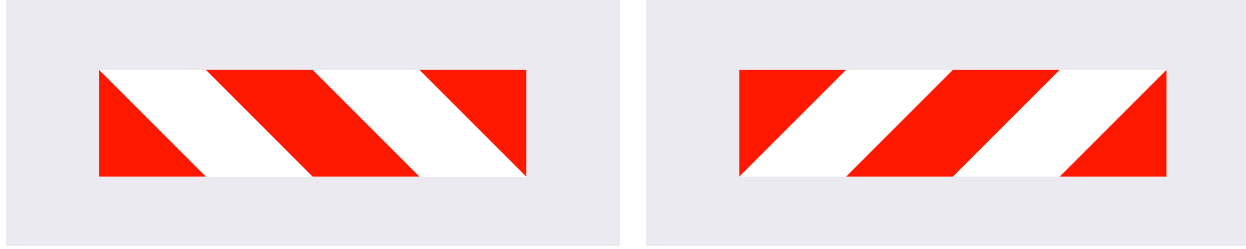
rechts- und linksweisende Warnmarkierung vertauscht
(hier entsteht ein V)
